Stillstand ist Rückschritt

If you're not moving forwards, you're moving backwards

BahnhofCity Wien West in Vienna is one of the busiest shopping centres in Europe. Escalators always ready for action guarantee the extraordinary shopping experience.

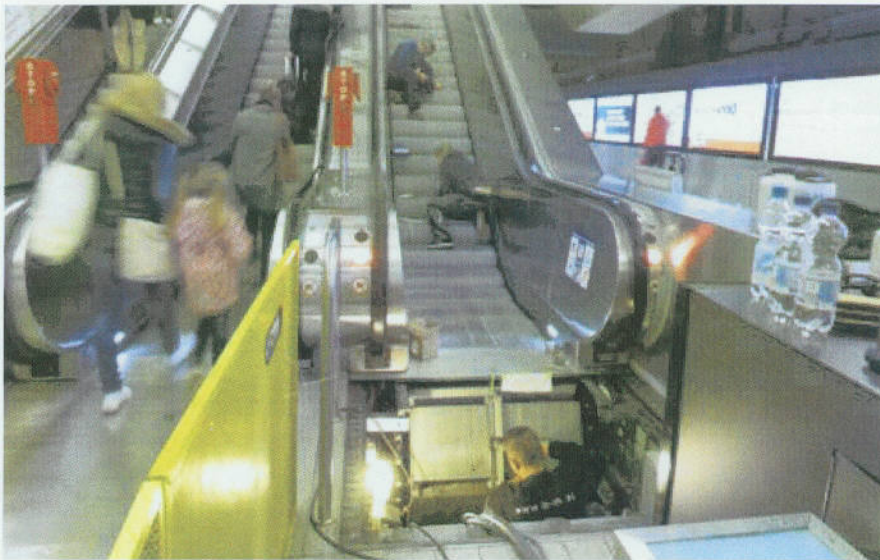
Weber Tec, Hamburg (2)

In Spitzenzeiten frequentieren bis zu 80 000 Kunden täglich das EKZ am ÖBB Wien.
At peak times up to 80 000 customers visit the EKZ at ÖBB Vienna daily.

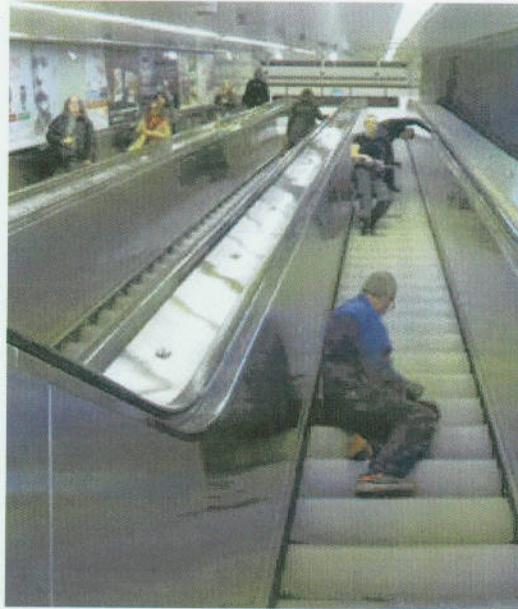
148 Treppenstufen führen in die nächste Verkaufsebene
148 steps lead to the next sales level.

tors and they had been immediately deactivated on account of worn ribs (up to nine per step) during the regular maintenance and care inspections by the TÜV and operator. With EsCare the four-man service team of Weber Tec needed four days for the first escalator with a total of 148 steps and three days for the second RW03 lift with 148 steps. It was possible to carry out most of the repairs just in time during the day. The low noise emissions of the machine during repair can be compared with those of a vacuum cleaner at the distance of a metre.
